Sayı : 28933010-130.00.00.00-E.383
Konu : Ürün Belgelendirme İşlemleri -
ECZACIBAŞI

MUAYENE VE DENEY RAPORU
TEST REPORT

Numunenin Tanımı : 380524,DUŞ TEKNESİ, VİTRA , 58700004000 MODELİ, BEYAZ, KARE . . . , 2.00 adet
(No,Cins, Marka, Tip, Tür, Model vb.)

Uygulanan Standard / Metod : TS EN 249 :2010-07 Sağlık gereçleri - Duş tekneleri - Çapraz bağlı dökme akrilik levhadan yapılan - Gereklere ve deney yöntemleri
(Applied Standard/Method)

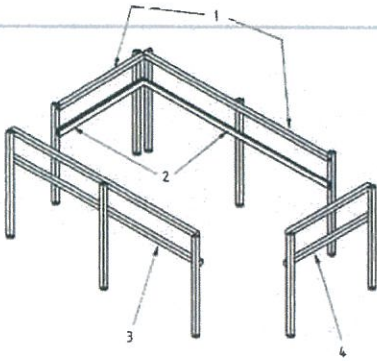
<p>Açıklama: 1 Sabit rijt çerçeve 2 Kipleri lütmamak için çubuktaki yuva 3,4 Hareketli rijt çerçeve</p> <p>Şekil A.5 - Sehim deneyleri için deney düzeneği örneği</p>

<p>4.12 İzin verilen sehimler</p>	<p>Madde A.5'e göre deneye tabi tutulduğunda, dış teknesinde oluşan sehimler, Çizelge 1'de verilen değerleri aşmamalıdır.</p>
